ORIGEN DE COSTRAS Y PÁTINAS DE YESO EN EDIFICIOS HISTÓRICOS DE A CORUÑA (NO ESPAÑA)

ORIGIN OF GYPSUM CRUSTS AND PATINAS IN HISTORIC BUILDINGS OF A CORUÑA (NW SPAIN)

JORGE SANJURJO SÁNCHEZ¹, JUAN RAMÓN VIDAL ROMANÍ¹,
CARLOS ALBERTO SIMÕES ALVES², DANIEL FERNÁNDEZ MOSQUERA¹

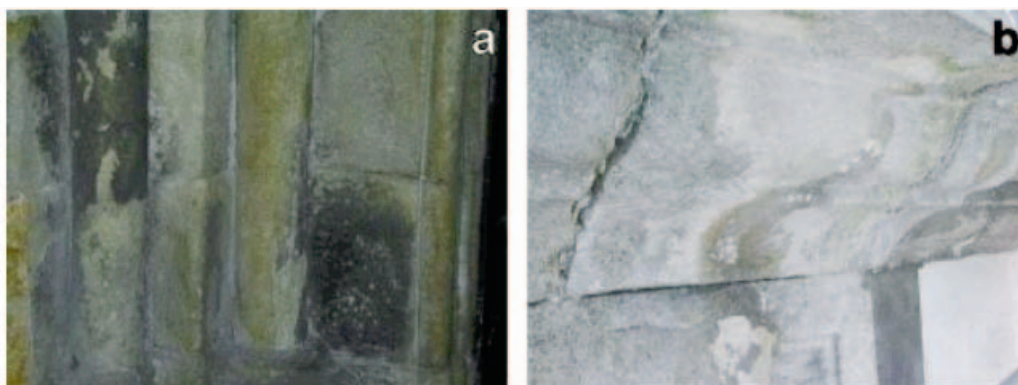
Figura 1. Imágenes de detalle de un enlucido original de yeso (1ª, color amarillo), una costra Tipo 3 (1b, color gris-negro), y una pátina Tipo 4 (1b),

- **Tipo 3:** Este tipo de costras ocupa una extensión importante de las fachadas principales de la Iglesia de las Capuchinas y de los pórticos norte y sur de la Colegiata de Santa María (fig. 1a). Son costras negras de hasta 600 μm de espesor, cuya superficie presenta dos tipos de texturas: una porosa con arena y sulfato cálcico sin formas cristalinas aparentes (fig. 2d), y otra más porosa de maclas planares de yeso. Las zonas más porosas, conglomeráticas, de maclas tabulares de yeso, presentan una gran cantidad de partículas en superficie, principalmente clastos, agregados ricos en hierro (fig. 3), en plomo y cenizas volantes. Las zonas menos porosas, sin formas cristalinas aparentes, son ricas en carbono y presentan los mismos tipos de partículas pero con una abundancia mucho menor.

- **Tipo 4:** Aparece en los tres edificios estudiados. Es una pátina gris localizada siempre en la parte inferior de algunas cornisas (fig. 1b). Tiene hasta 300 μm de espesor. La superficie es irregular formada por rosetas de yeso, con clastos, agregados ricos en hierro (de hasta 50 μm), carbono y halita, y ocasionalmente alguna cenosfera.

aparecen sólo en la superficie de las costras y proporcionan el color negro superficial, siendo el interior de las costras amarillo o blanco. Las pátinas Tipo 4 se han formado por el lavado y reprecipitación del yeso a partir del enlucido o por lavado de la mayor parte de las costras en zonas expuestas a lluvia.

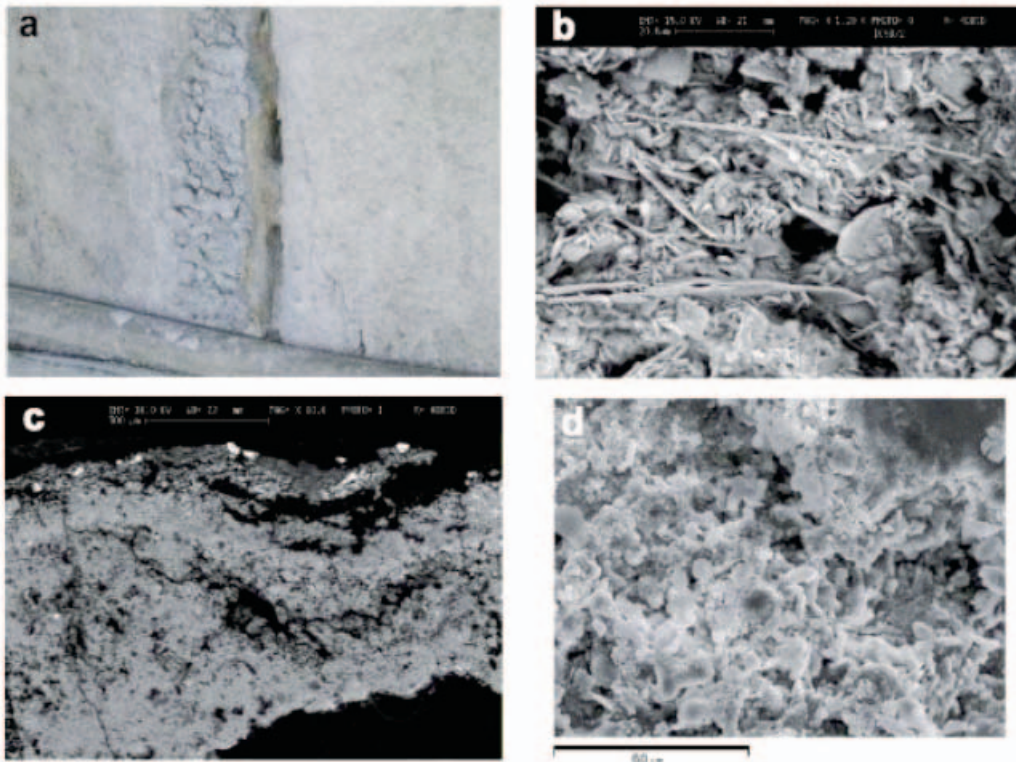
Figura 2. Fotografías e imágenes de MEB de revestimientos: (a) imagen de detalle de una costra Tipo 2, (b) micrografía de la superficie de una costra tipo 2, (c) micrografía de un corte transversal de una costra Tipo 1, (d) micrografía de la superficie de una costra Tipo 3 en una zona superficial con sulfato cálcico sin formas cristalinas definidas.

- **Tipo 1:** Se trata de una costra negra observada en los tres edificios estudiados. Tiene aproximadamente 0,5 mm de espesor medio y 1 cm de máximo y está situada bajo la cornisa de la hornacina en Las Capuchinas y en los pórticos de las fachadas norte y oeste en la Iglesia de Santiago, y norte y sur de la Colegiata de Santa María. En superficie está formada por maclas planares de yeso en rosetas, con microclastos, cenizas volantes, agregados ricos en plomo y ocasionalmente halita en superficie (fig. 2c). En la Iglesia de Santiago también se detectan muy ocasionalmente agregados ricos en titanio.

- **Tipo 2:** Se ha podido observar tan sólo en la Iglesia de Las Capuchinas. Es una costra negra gruesa con nódulos de hasta 2 cm de diámetro (fig. 2a). La superficie presenta dos tipos de texturas: una de maclas planares de yeso (fig. 2b) en rosetas (dos tamaños de cristales: 10-50 μm y de 2-5 μm) y otra de sulfato cálcico sin formas cristalinas aparentes. Sobre las maclas aparecen clastos y agregados ricos en hierro y en plomo. El interior de la costra es de sulfato cálcico, arena y carbono.

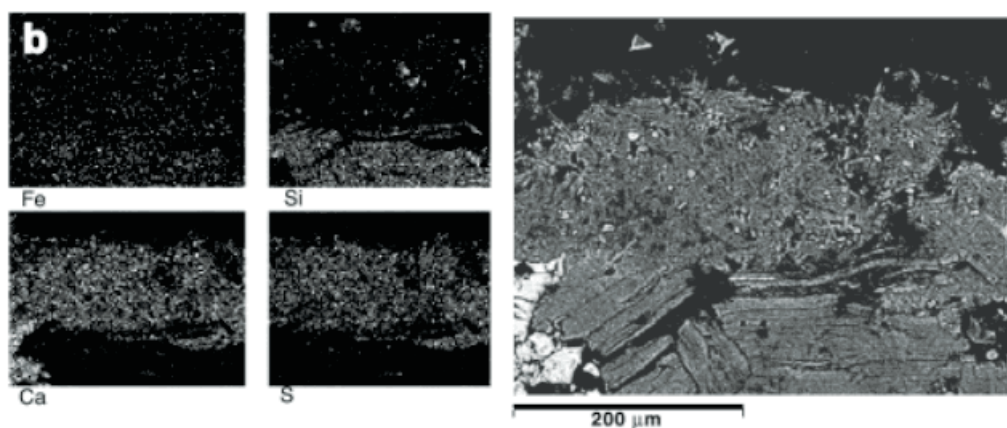
Figura 3. Mapa de Rayos-X de un corte transversal de un revestimiento Tipo 3. La costra de yeso contiene partículas ricas en Fe.
